# भोटेकोशी नदीमा आएको बाढीबाट भएको क्षतिको प्रारम्भिक विवरण

**जिल्ला विपद् व्यवस्थापन समिति, रसुवा**  
**२०८२ श्रावण**

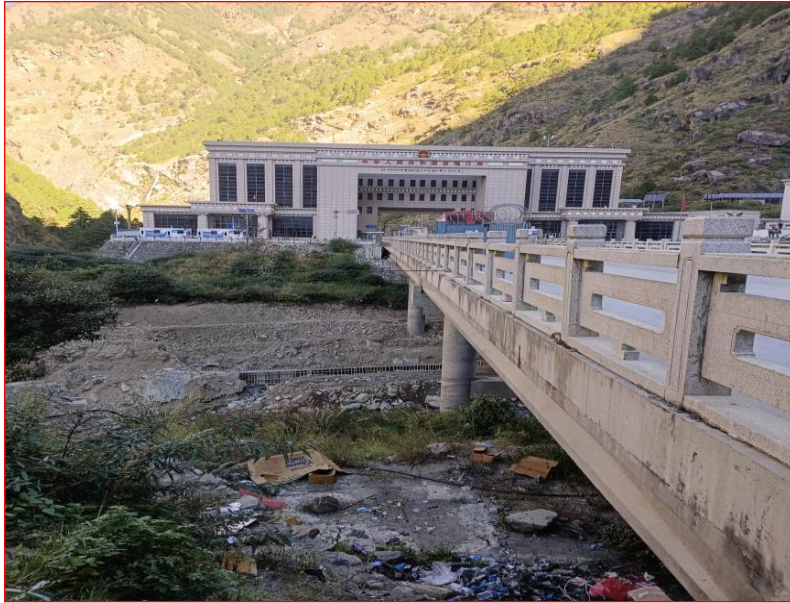
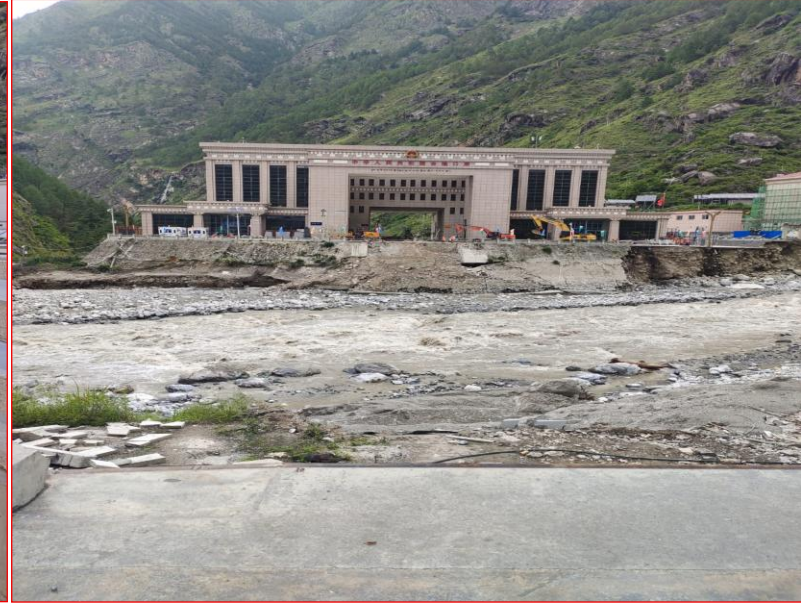
केरुङ-रसुवागढी नाकास्थित मितेरी पुल विपद् बाढी अघि र पछि

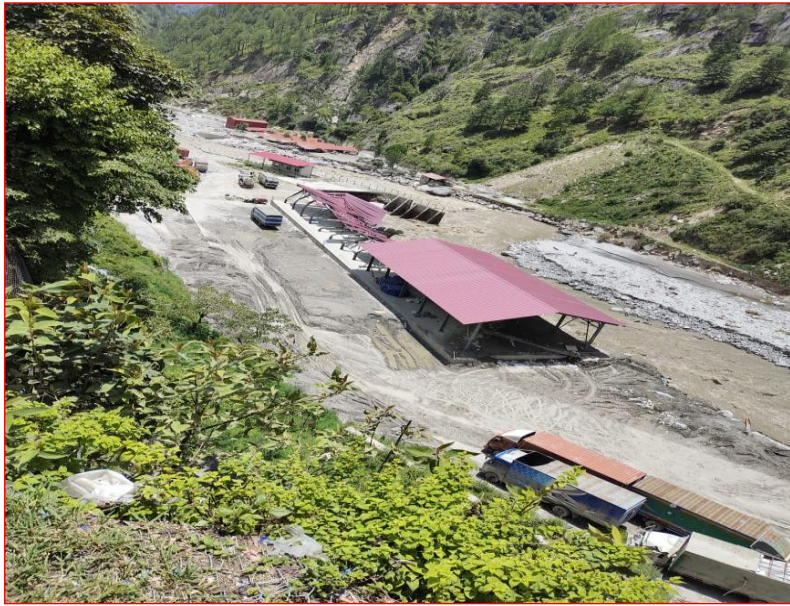
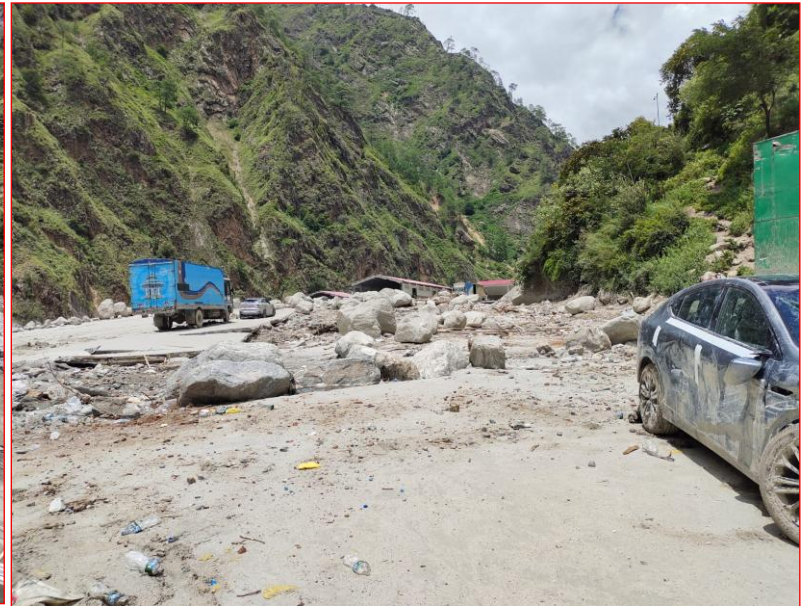
बाढीले गरेको क्षति भन्सार यार्ड

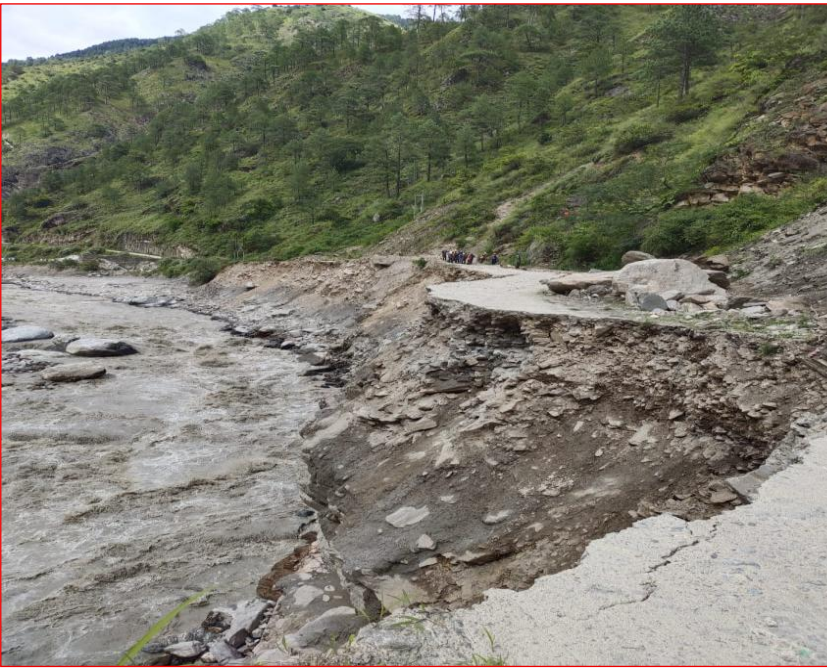
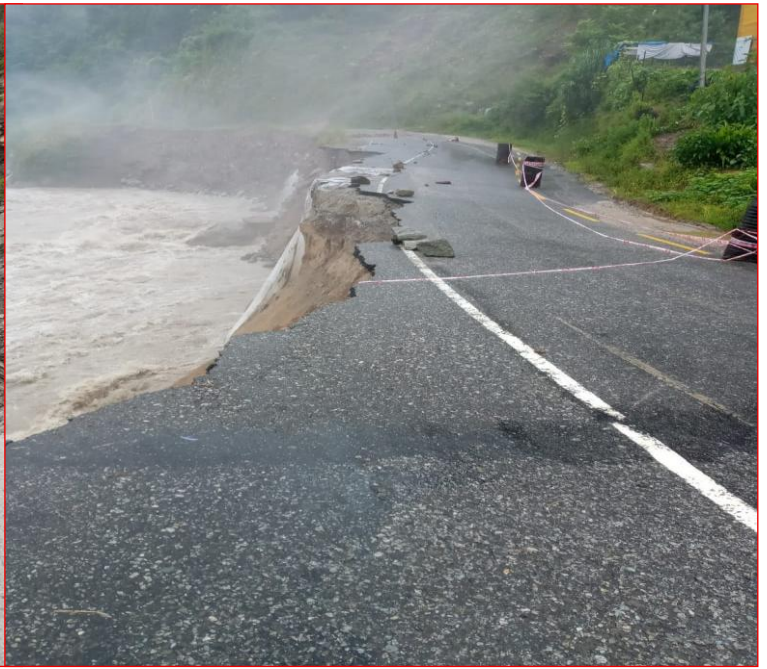
बाढीले क्षतिग्रस्त गल्छी त्रिशुली मैलुड स्याफ्रुवेशी रसुवागढी सडक
